Study of the hydrogeological, engineering-geological and hydrological regime of the Kaiyndy Lake basin for an emergency spillway from Kaiyndy Lake

M.M. Zapparov¹, M.K. Kasenov², E.S. Auelkhan¹, M.M. Alzhigitova^{1*}, D.T. Turapbai¹

¹Satbayev University, Almaty, Kazakhstan

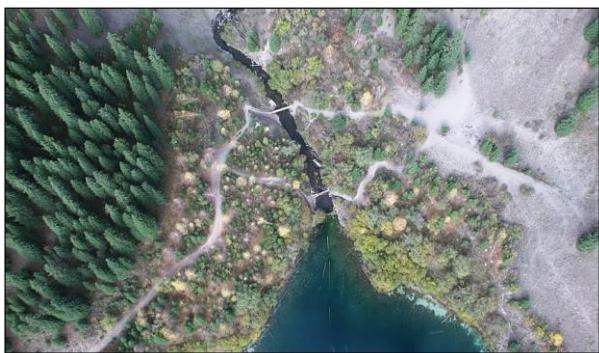
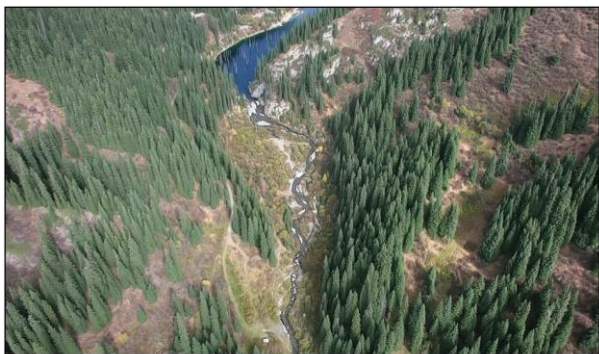
Рисунок 1. Фотоматериалы завального озера «Кайынды» Государственного Национального природного парка «Кольсайские озёра» Алматинской области (I, II)

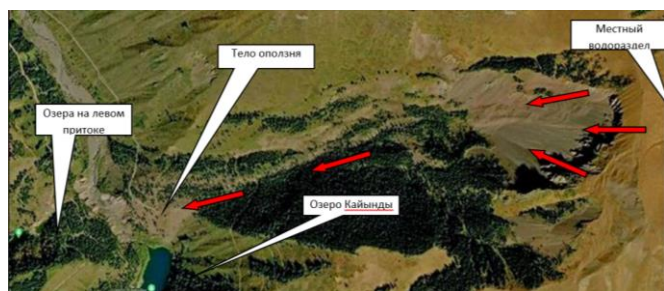
Оползневые массы сорвались с при водораздельной линии правобережного притока реки Кайынды, перегородили не только русло реки Кайынды, но и своим фронтальным валом закрыли устьевую часть русла левобережного притока реки Кайынды. В пределах зоны перекрытия в приточном ущелье сформировалось ещё два озера (Малые Кайынды) меньшего масштаба (рисунки 3-4).

Рисунок 3. Оползень-поток по правому борту р. Кайынды на участке работ

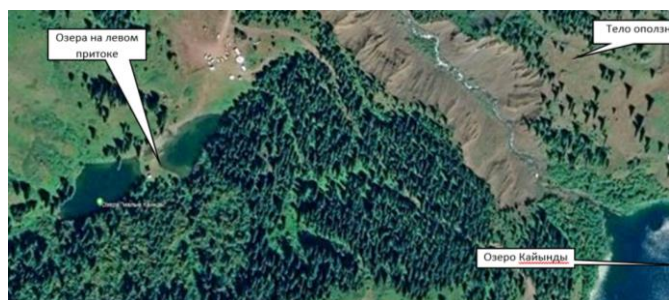
Поверхностного стока из нижележащего озера нет. Вода фильтруется через грунты естественного завала и подземный сток формируется в долину реки Кайынды. Отмечен факт, что вдоль левого борта долины реки Кайынды, в пределах продолжения осевой линии тальвега этого притока, зон выклинивания родников не выявлено, то есть фильтрующаяся вода питает подрусловый поток.

Рисунок 4. Озёра Малые Кайынды по левому борту реки Кайынды на участке работ

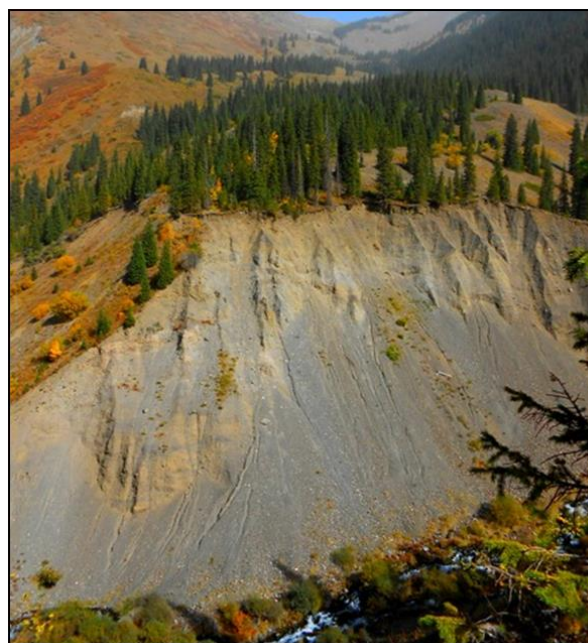
Борта ущелья ниже дамбы сложены щебенистыми и дресвяными грунтами с включением глыб до 25% и супесчано-суглинистым заполнителем в пределах 5...35% (тело оползня-потока, grQIV). Крутизна откосов изменяется в пределах 20...75°, при этом правый борт ущелья на 2/3 высоты перекрыт осыпями, литологически представленными также преимущественно щебенистыми грунтами с включением глыб и с супесчаным заполнителем (рисунки 5-6). Большая часть осыпей находится в активной фазе формирования и лишь отдельные фрагменты поверхности осыпей покрыты травянистой растительностью и мелким кустарником.

Рисунок 5. Правый борт ущелья в нижнем бьефе дамбы

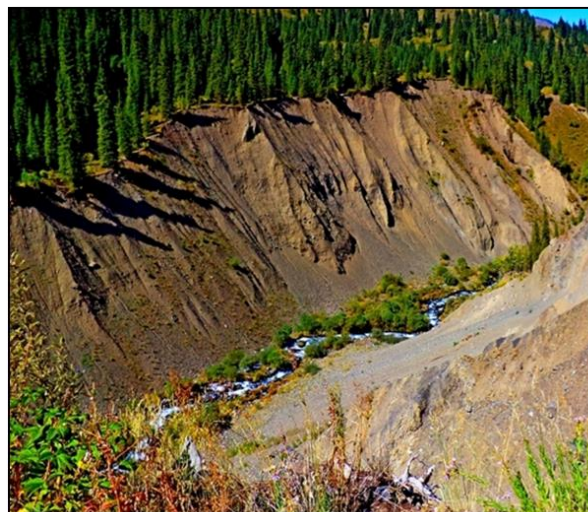
Рисунок 6. Левый борт ущелья в нижнем бьефе дамбы

Собственно тело дамбы находится в устойчивом состоянии. Предварительные расчёты по нескольким характерным поперечникам (в нижнем и верхнем бьефе дамбы) показали, что коэффициент устойчивости изменяется в пределах 1.16...1.65 (даже для грунтов в водонасыщенном состоянии). Только на одном поперечнике (левый борт вреза русла реки выше створа проектируемой плотины на 12 м, исток) коэффициент устойчивости оказался 0.78 (и только для грунта в водонасыщенном состоянии).

Учитывая высоту откосов на этом поперечнике (3...7 м) и уровень подземных вод (вода из реки фильтруется круто вниз по разрезу на глубину до 11 м), реальной опасности водонасыщения грунта не предполагается, а в природном сложении откос имеет коэффициент устойчивости 1.55.
